**VERIFICAÇÃO DO COMPORTAMENTO DE LIGAÇÕES VIGA-  
PILAR COM CONTINUIDADE DE ARMADURA NEGATIVA POR  
MEIO DE LUVAS ROSQUEADAS**

São Carlos  
2018

Dissertação apresentada ao Programa de Pós-Graduação em Estruturas e Construção Civil da Universidade Federal de São Carlos, como parte dos requisitos para obtenção do título de Mestre em Estruturas e Construção Civil.

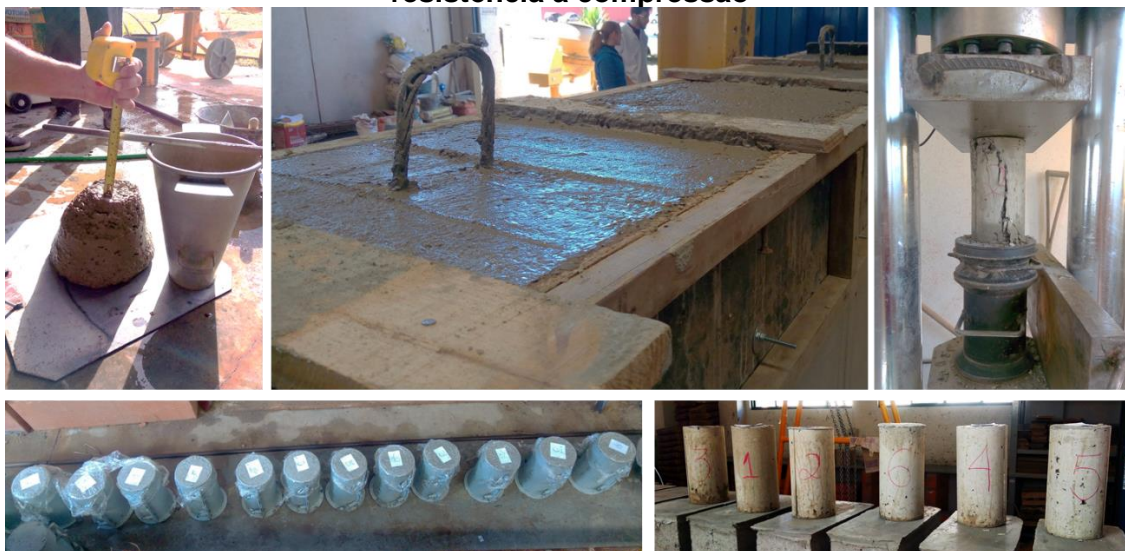
Figura 3.23: Slump test, etapa de concretagem e corpos de prova para teste de resistência à compressão

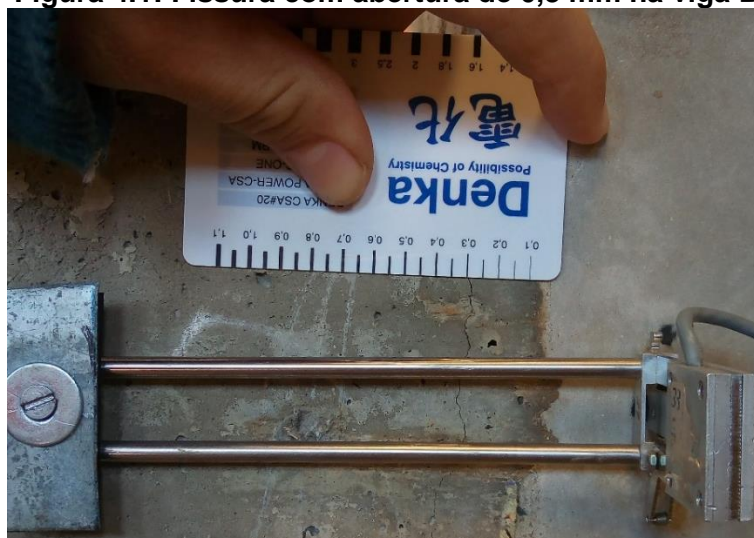
**Figura 4.1: Fissura com abertura de 0,3 mm na viga B**

Após dispor de toda instrumentação montada e ligada ao sistema de aquisição de dados, foi proposto o escorvamento do modelo para sua acomodação e verificação do funcionamento correto da instrumentação. Em seguida, a carga foi zerada e iniciou-se a aquisição de dados. Ao pilar central, foi aplicada uma força de 200 kN no centro da face superior para fixá-lo em sua posição. Então, os balanços foram carregados conforme o esquema proposto na instrumentação (Figura 3.25), com carregamento incremental monotônico. A primeira fissura apareceu entre os 40 kN e 50 kN de força aplicada, com abertura de 0,3 mm, que aumentou para 0,4 mm aos 75 kN (Figura 4.1).

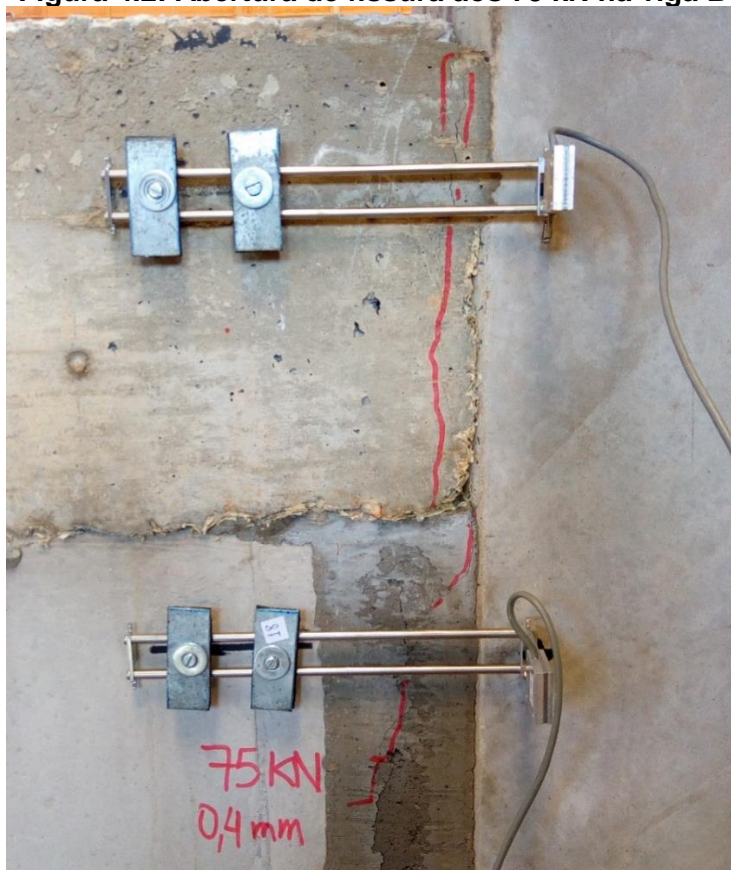
**Figura 4.2: Abertura de fissura aos 75 kN na viga B**

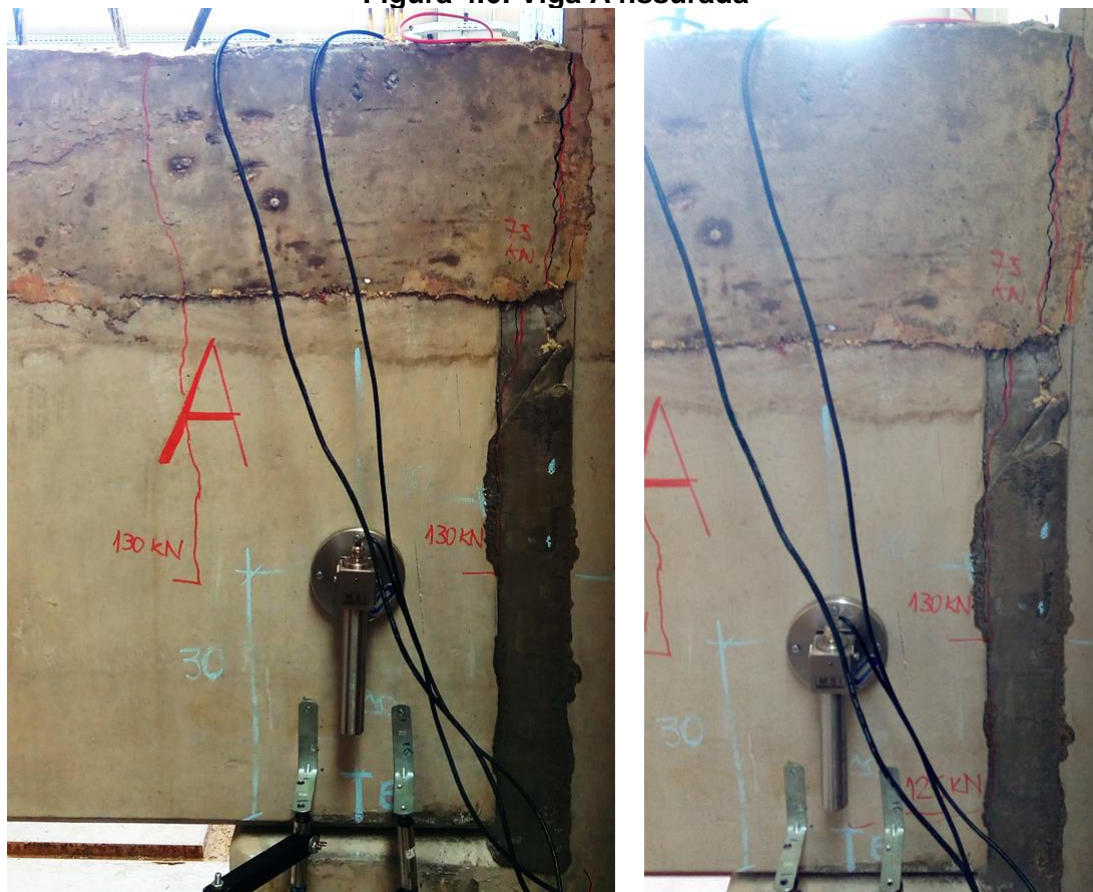
Figura 4.6: Viga A fissurada

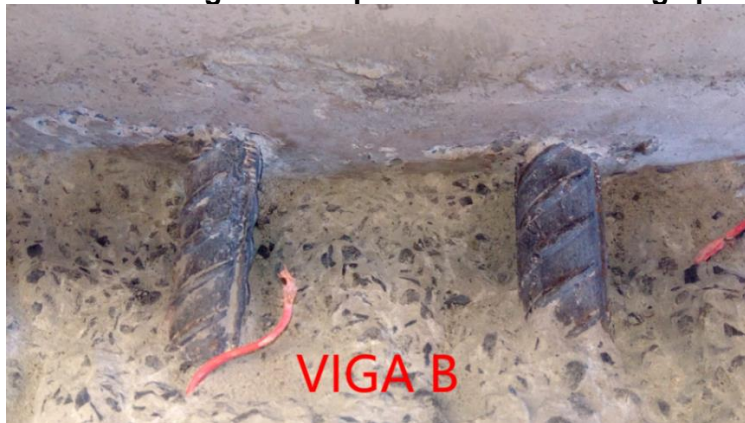
**Figura 4.8: Armadura negativa rosqueada na interface viga-pilar da viga B**

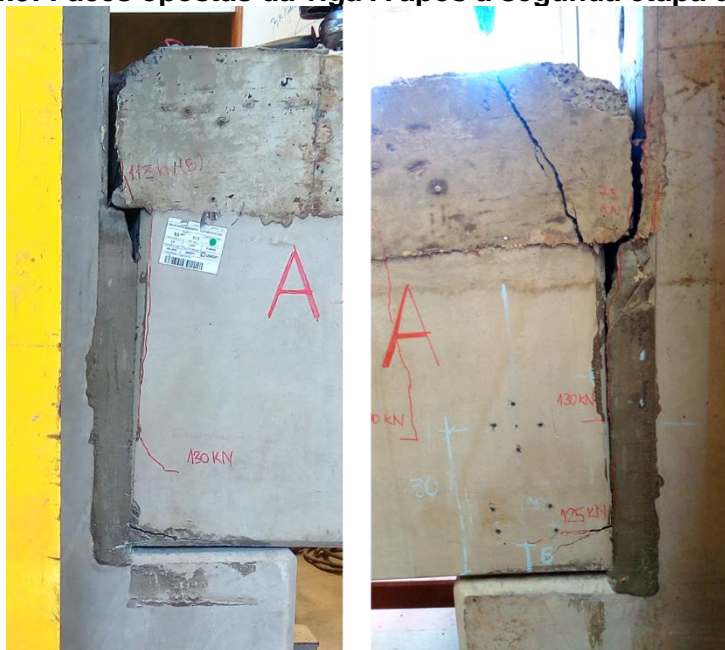
**Figura 4.9: Faces opostas da viga A após a segunda etapa de ensaio**

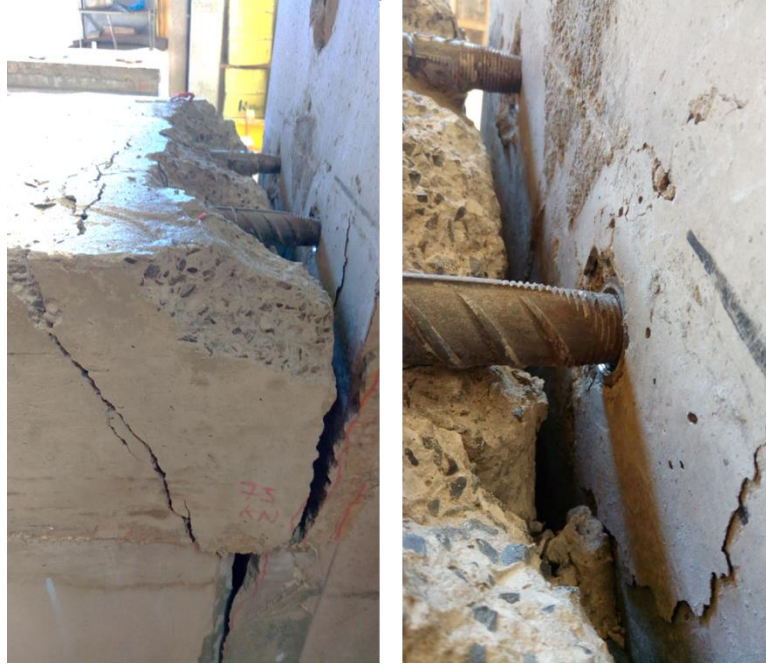
**Figura 4.10: Fissuras na região da ligação após a segunda etapa de ensaio**

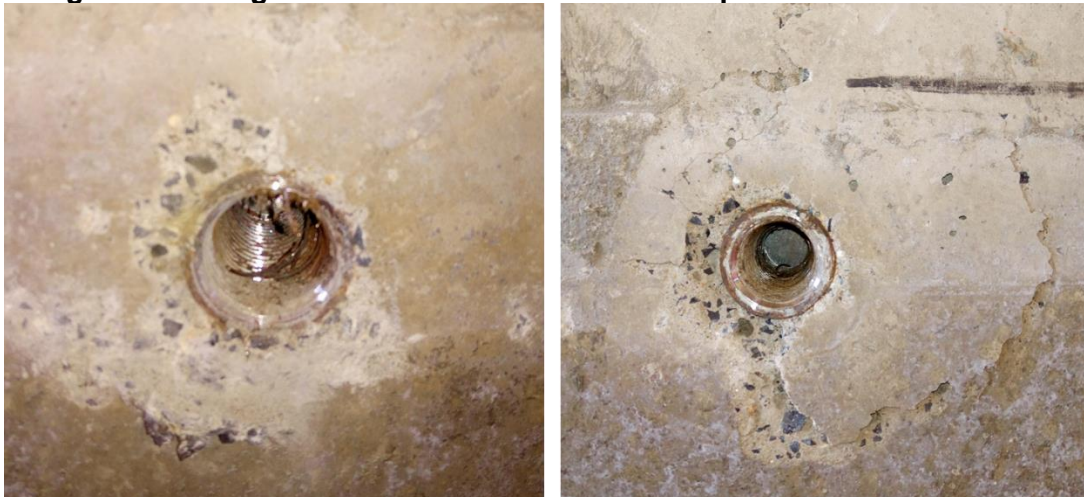
**Figura 4.13: Região interna e externa das luvas após o término do ensaio**

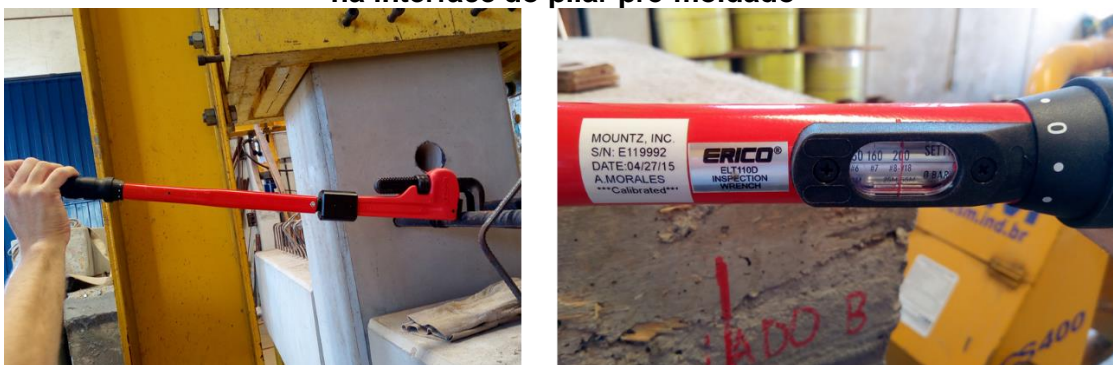
**Figura 4.17: Torquímetro utilizado para rosquear as barras nas luvas em espera na interface do pilar pré-moldado**

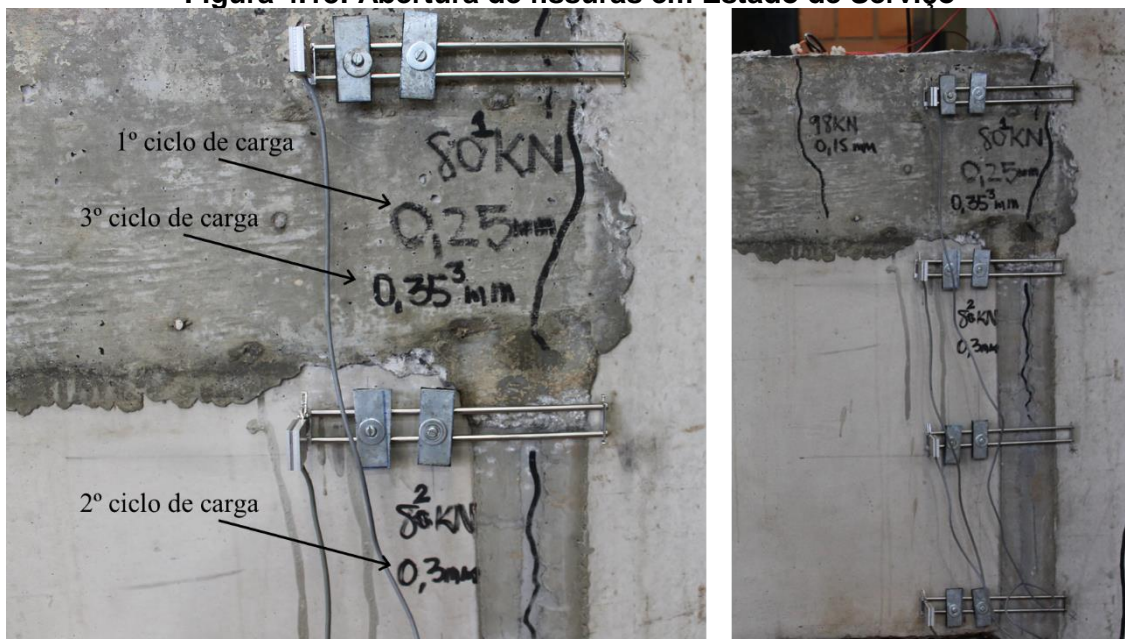
**Figura 4.18: Abertura de fissuras em Estado de Serviço**

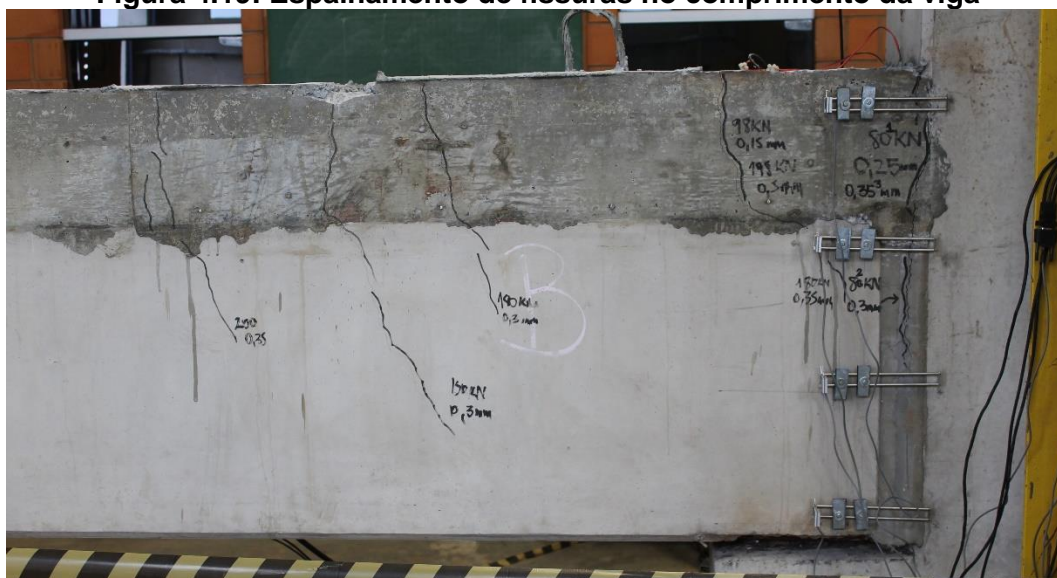
**Figura 4.19: Espalhamento de fissuras no comprimento da viga**

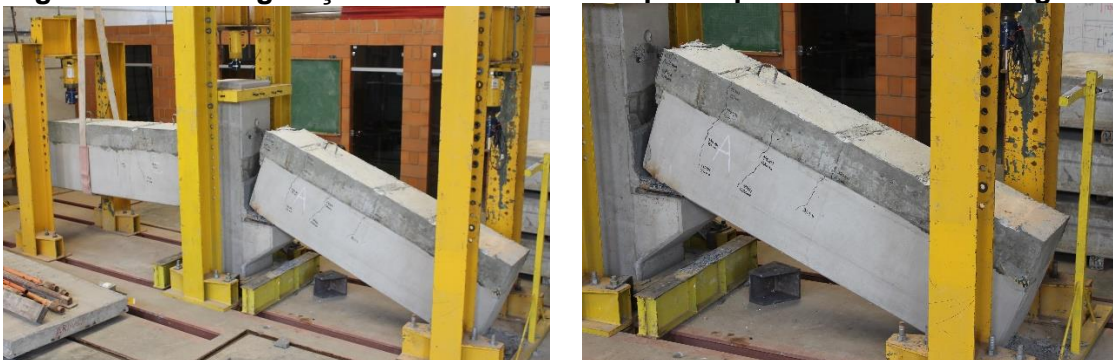
**Figura 4.20: Configuração final do modelo 2 após ruptura da armadura negativa**

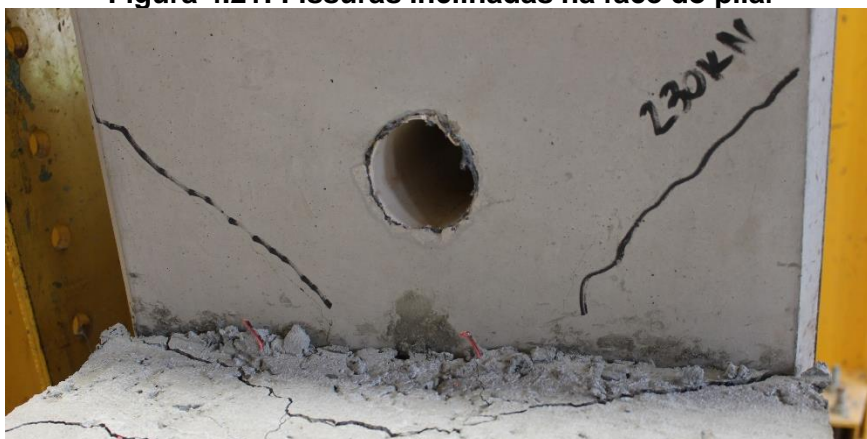
**Figura 4.21: Fissuras inclinadas na face do pilar**

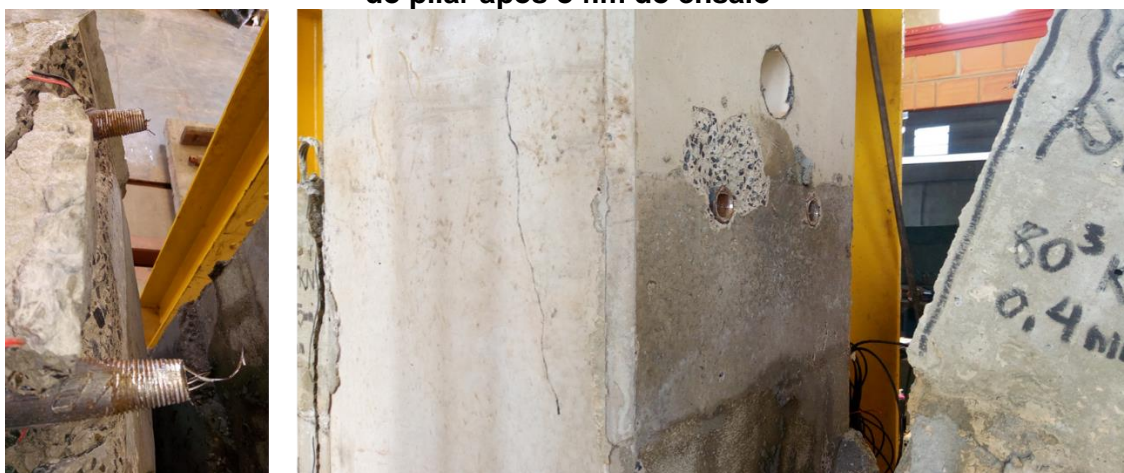
**Figura 4.22: Configuração da rosca e do concreto ao redor da luva na interface do pilar após o fim do ensaio**

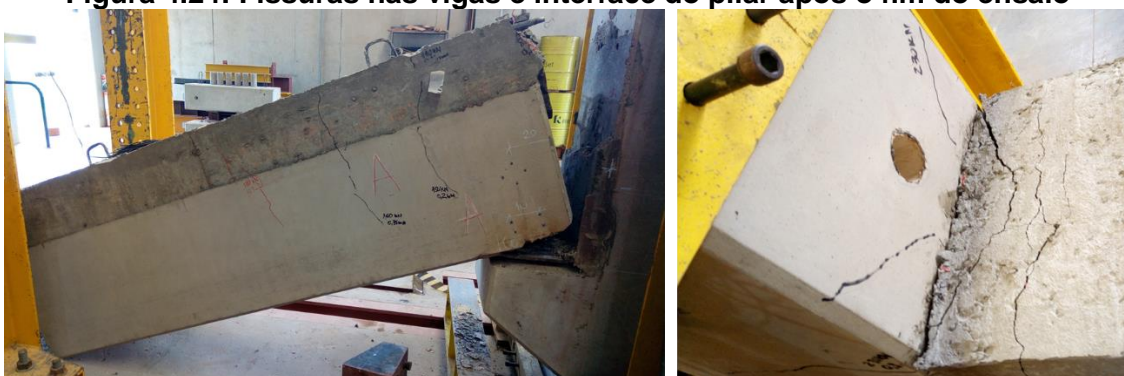
**Figura 4.24: Fissuras nas vigas e interface do pilar após o fim do ensaio**

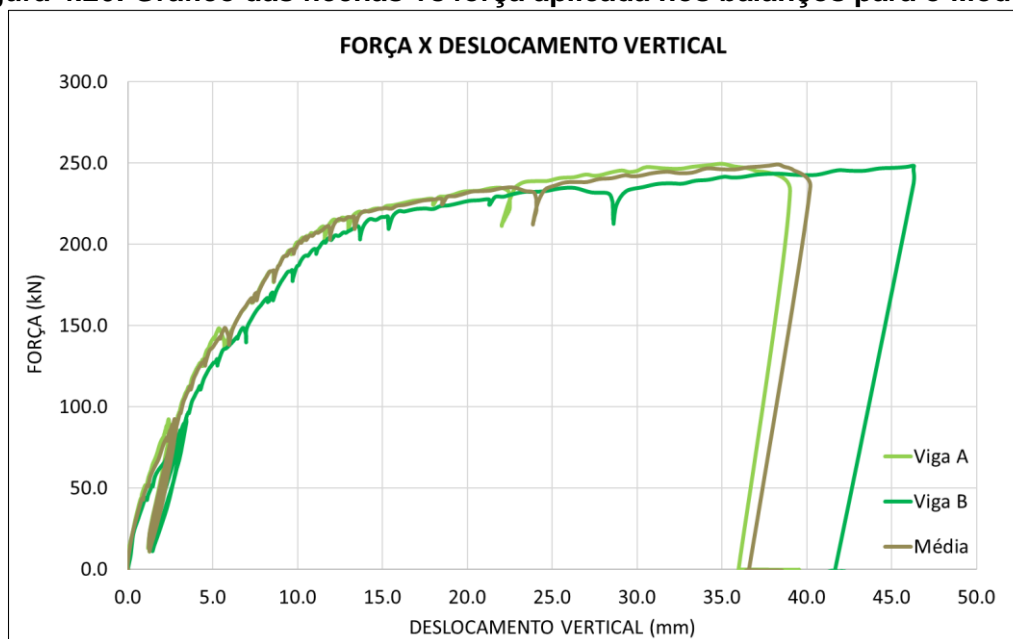
**Figura 4.26: Gráfico das flechas vs força aplicada nos balanços para o Modelo 2**

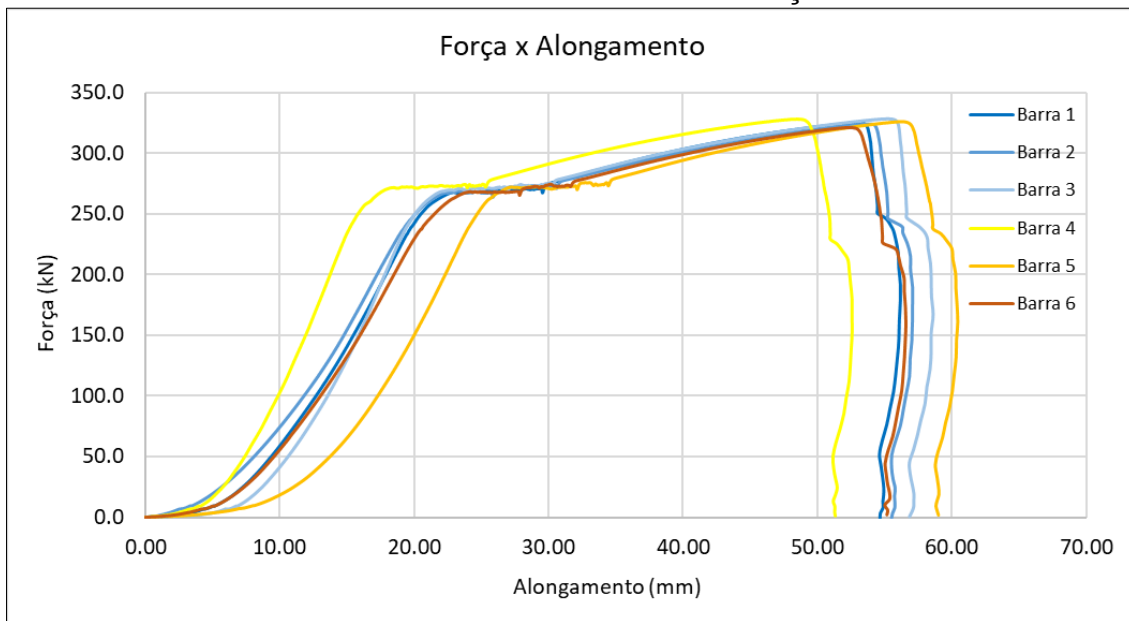
**Figura 4.30: Gráfico da Força vs Alongamento dos conjuntos de barras com emendas mecânicas testados à tração**

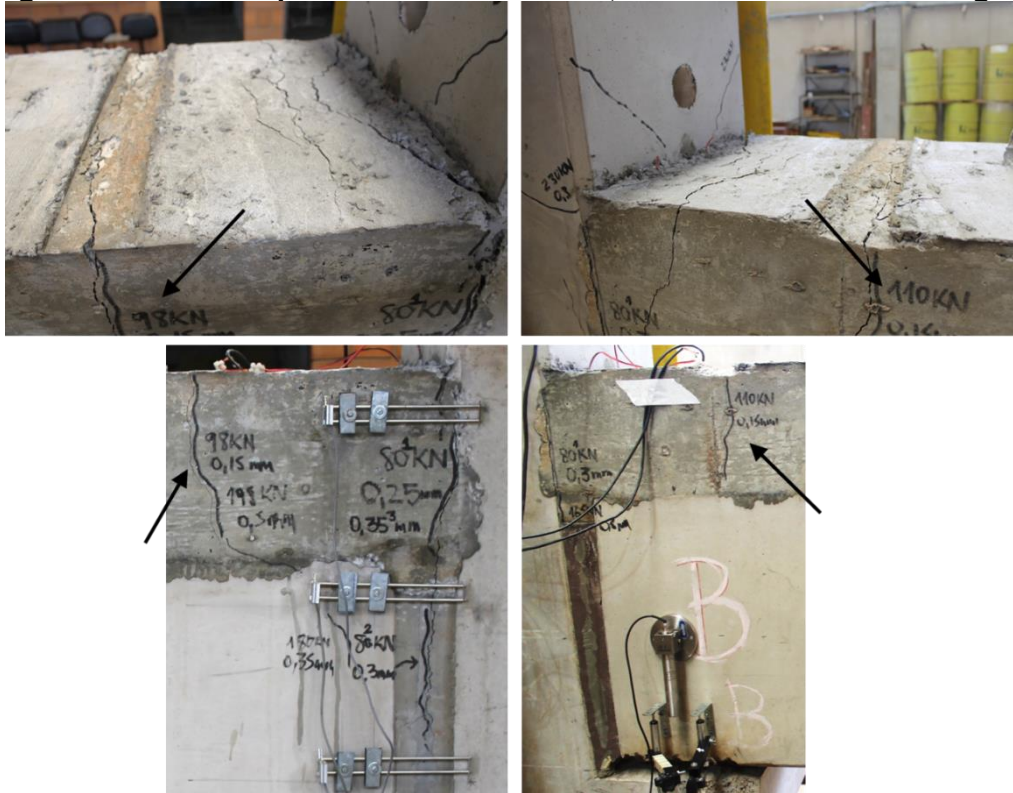
Figura 5.4: Fissuras próximas do clinômetro, em os ambos lados da viga B

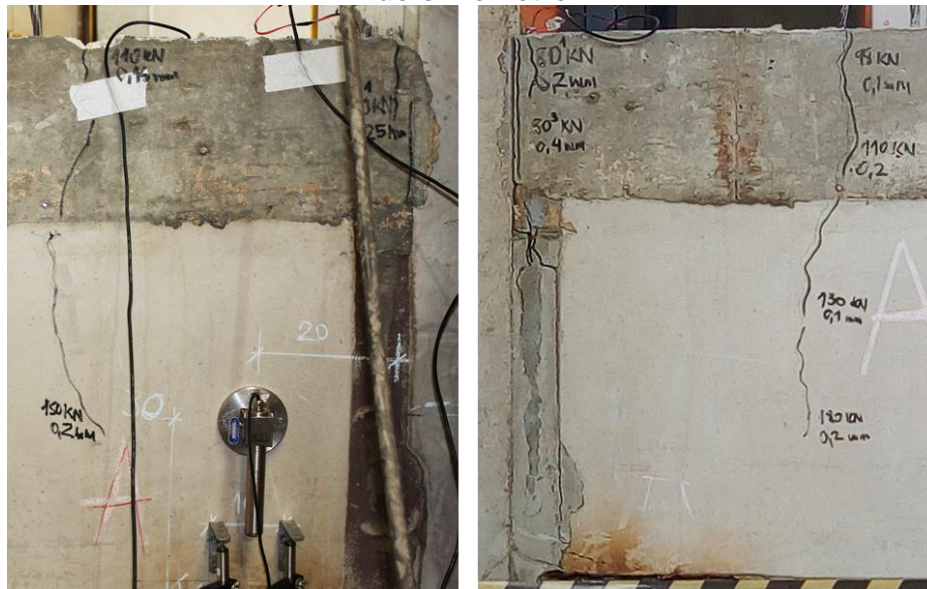
Figura 5.5: Fissuras em ambos os lados da viga A situadas logo após a posição do clinômetro

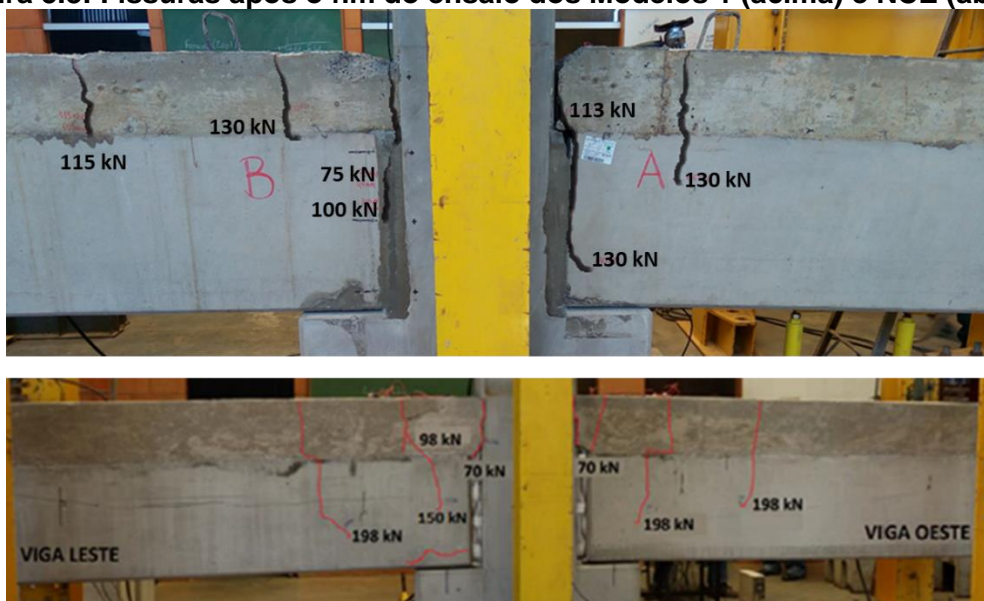
**Figura 5.8: Fissuras após o fim do ensaio dos Modelos 1 (acima) e NCE (abaixo)**

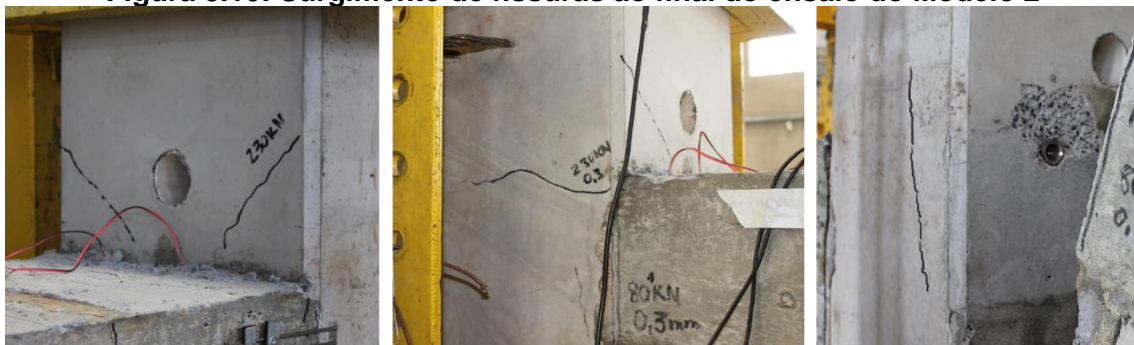
**Figura 5.10: Surgimento de fissuras ao final do ensaio do Modelo 2**

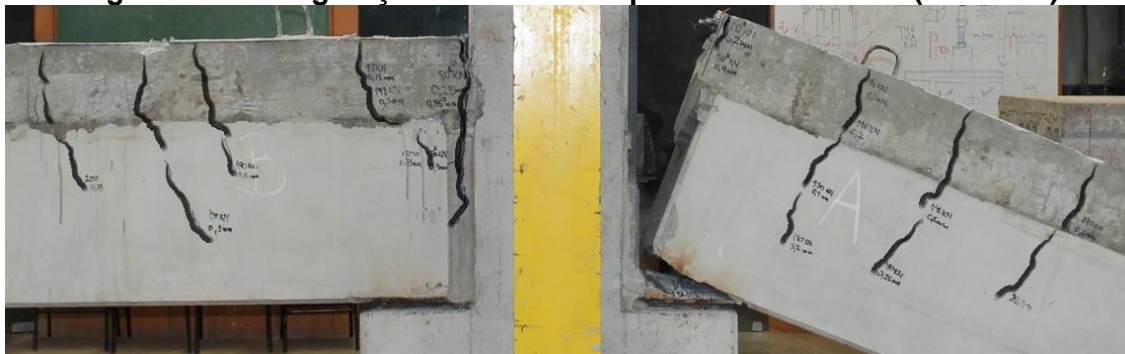
**Figura 6.1: Configuração das fissuras após o fim do ensaio (Modelo 2)**

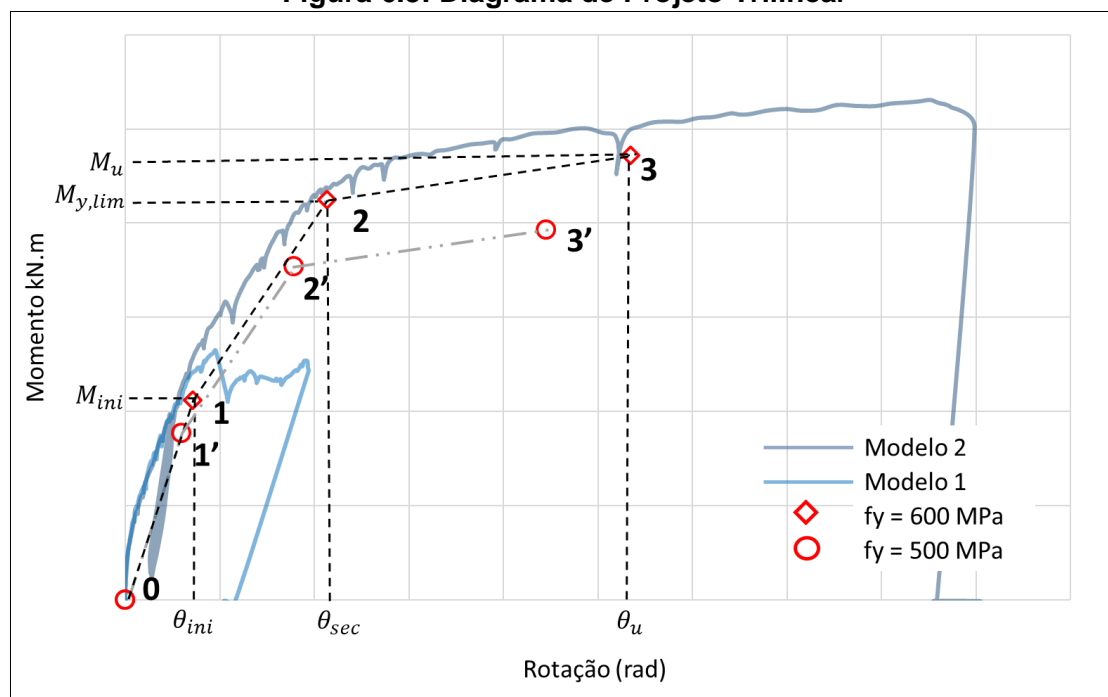
Figura 6.3: Diagrama de Projeto Trilinear

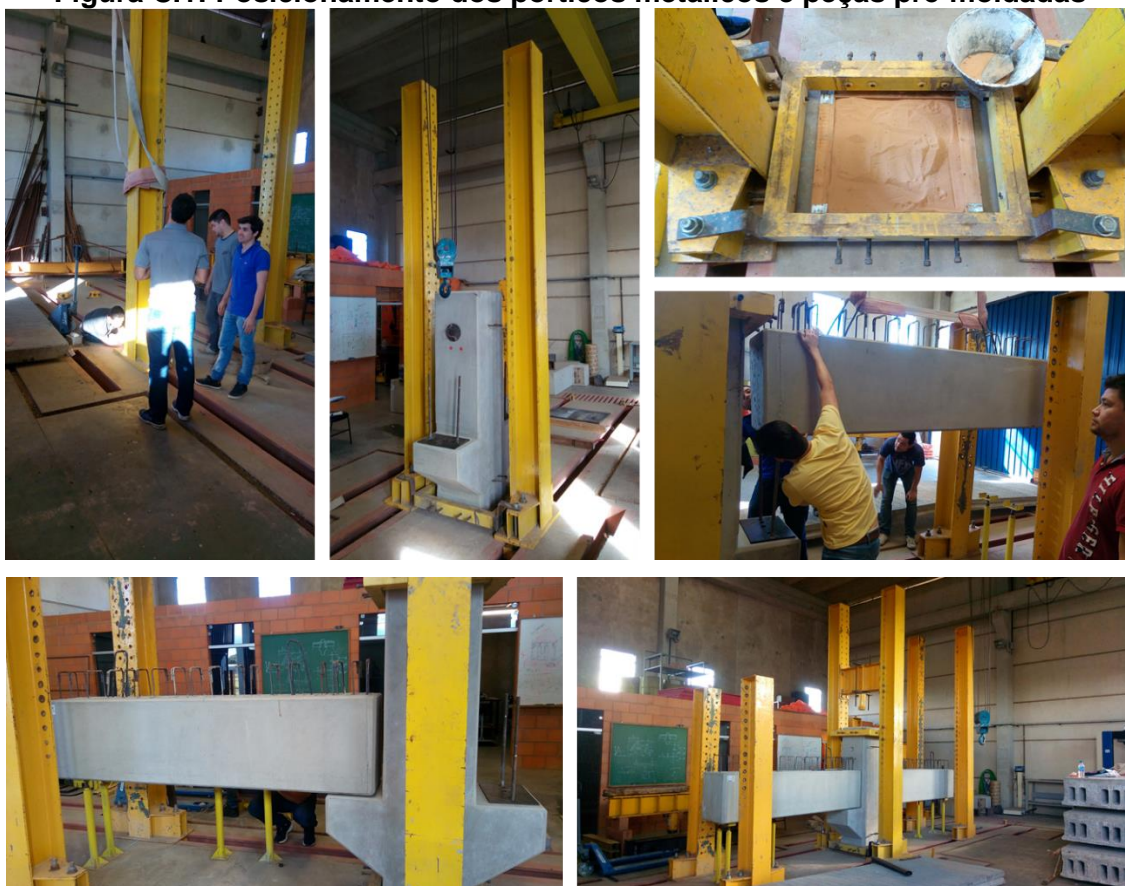
**Figura C.1: Posicionamento dos pórticos metálicos e peças pré-moldadas**

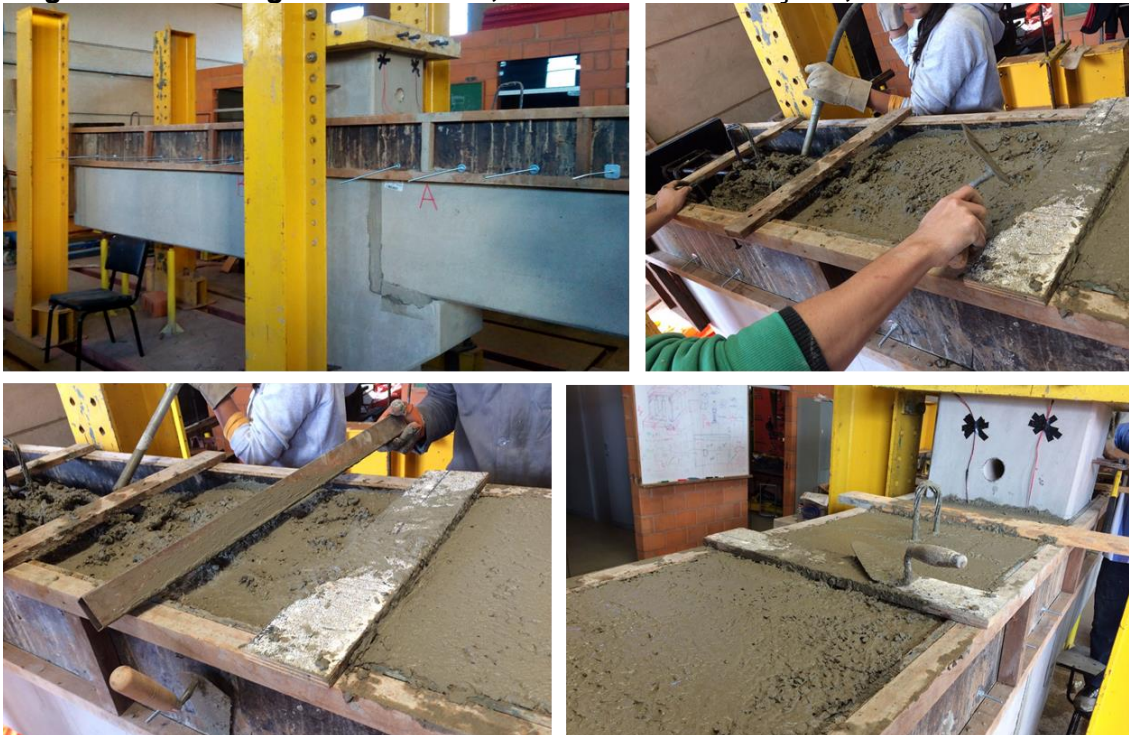
**Figura C.7: Montagem das fôrmas, concreto sendo lançado, vibrado e acabado**
